Technische Info

Ölaustritt an Ölwanenschrauben

Range Rover und Disc mit V8 :

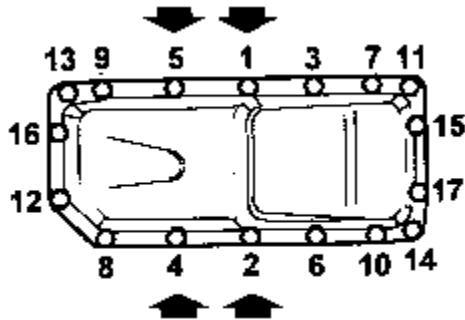
Bei allen V8 Motoren , deren Hauptlagerdeckel mit zusätzlichen horizontalen Schrauben befestigt sind , überschneiden sich die Borungen der vier in der Abbildung mit Pfeilen markierten Ölwanenschrauben teilweise mit den danebenliegenden zusätzlichen Horizontalen Bohrungen. Es wurde festgestellt, das Öl entlang der Gewinde dieser Ölwanenschrauben austreten Kann.

Beim Ausbau der Ölwanne oder wenn um den Kopf der Ölwanenschrauben Ölaustritt sichtbar wird , alle Ölspuren entfernen und die in der Abbildung der Ölwanenunterseite gezeigten Schrauben durch die in der Teileinformation angegebenen ersetzen.

Die neuen Schrauben sind mit Dichtmittel versehen und werden ab den oben angegebenen Fahrgestellnummern in V8 Motoren montiert.

- Sicherstellen das die längere Schraube LSZ 100000 Nur Beim Discovery für die Halterung der Ölkühlleitung , A in Abbildung , verwendet wird.
- Wenn nur die vier Schrauben ausgetauscht werden , die neuen Schrauben zunächst fingerfest anziehen, dann alle Schrauben in der Überholanleitung angegebenen Reihenfolge auf 23 Nm anziehen.
